# Dalle verifiche profonde al recupero strutturale

CORNICE NORMATIVA, STRATEGIE DI GESTIONE, KNOW-HOW PROGETTUALE: L'ATTENZIONE SULLA "SALUTE" DELLE OPERE ESISTENTI È SEMPRE PIÙ AL CENTRO DELL'IMPEGNO DEL SETTORE. CON GLI SPECIALISTI DI COOPROGETTI ABBIAMO APPROFONDITO, QUALE ESEMPLIFICAZIONE DI UN APPROCCIO CORRETTO E COMPLETO, IL CASO DI UN VIADOTTO SOTTOPOSTO A VERIFICHE DI LIVELLO 4, RINFORZO DELLE SELLE GERBER E ALTRE INIZIATIVE DI MESSA IN SICUREZZA.

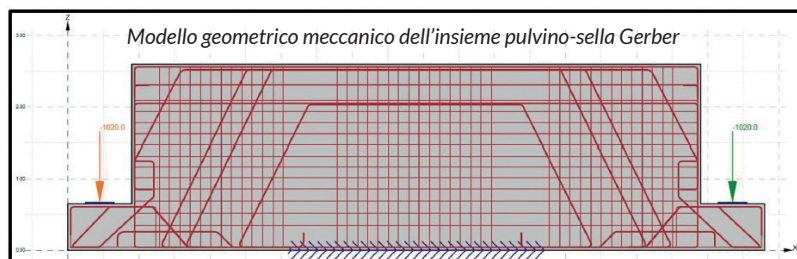
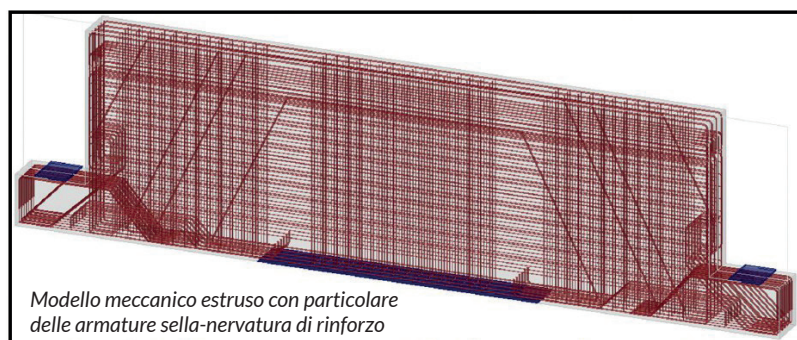
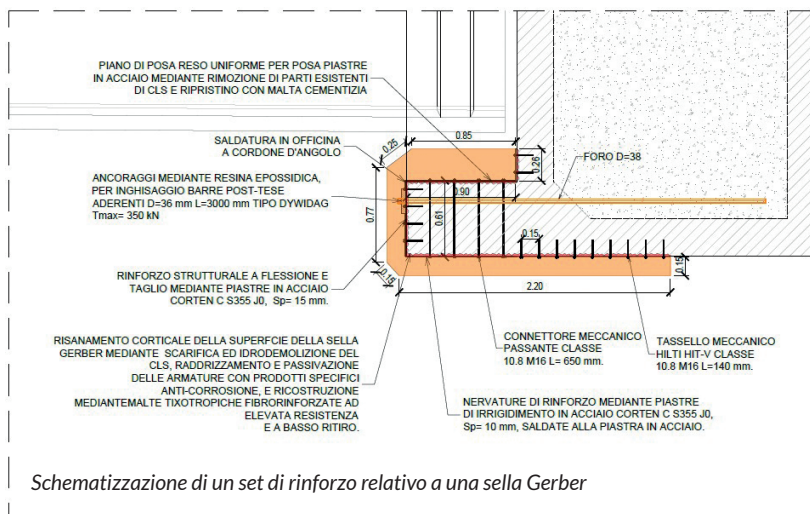
L'elemento più critico emerso dalle verifiche è rappresentato dalle selle

Gerber, dispositivi strutturali tipici delle opere degli anni Sessanta e Settanta. "Le Gerber erano molto utilizzate perché rendevano il sistema staticamente determinato e meno sensibile a cedimenti delle pile o a variazioni termiche", spiega Cecchetti. Questa configurazione consentiva alla struttura di adattarsi a microcedimenti e dilatazioni senza generare coazioni interne significative. Tuttavia, le selle Gerber concentrano elevate sollecitazioni di taglio e risultano particolarmente vulnerabili in presenza di degrado: "Sono punti in cui si concentrano forti sforzi di taglio e dove spesso si infila l'acqua. Qui il degrado avanza più velocemente, anche per effetto dei sali disgelanti". In condizioni di clima rigido, l'uso di sali per prevenire la formazione di ghiaccio favorisce la penetrazione di agenti aggressivi, accelerando la corrosione delle armature. Dal punto di vista strutturale, il rischio principale è legato alla natura fragile del meccanismo di collasso: "La rottura delle Gerber avviene generalmente per taglio ed è una rottura fragile, che non dà segnali premonitori evidenti riguardo a un eventuale collasso". Inoltre, trattandosi di uno schema sostanzialmente isostatico, la perdita di una Gerber può comportare il collasso della campata senza possibilità di redistribuzione delle sollecitazioni, non essendoci "ridondanza strutturale". Le verifiche hanno evidenziato fessurazioni, distacchi

del copriferro e ossidazione delle armature in corrispondenza di queste zone, aggravate dalla percolazione delle acque e da un sistema di smaltimento non più efficiente. Il degrado del calcestruzzo, sottolinea Cecchetti, "non è solo un problema estetico, ma incide direttamente sulla capacità resistente degli elementi, riducendo la sezione efficace e alterando il comportamento delle armature".

Schematizzazione di un set di rinforzo relativo a una sella Gerber

L'intervento di adeguamento è stato progettato per affrontare in modo integrato sia le carenze strutturali sia le cause del degrado: "Potevamo limitarci a un semplice risanamento corticale, rimuovendo il calcestruzzo ammalorato e trattando le armature, ma in questo caso non era sufficiente. Avevamo vere e proprie carenze strutturali, quindi abbiamo scelto un intervento di rinforzo più incisivo". La soluzione adottata prevede l'introduzione di barre post-tese in acciaio inserite all'interno delle selle Gerber: "Le barre vengono inserite e parzialmente iniettate con resina per il primo ancoraggio, lasciando libera la testa per il tensionamento; quindi vengono tese e infine definitivamente bloccate con una seconda iniezione di resina epossidica".

Questo consente di applicare una compressione che contribuisce a chiudere le fessure e a incrementare la capacità resistente. *“La compressione aiuta a bloccare l'apertura delle fessure e aggiunge armatura nei confronti dei meccanismi di rottura per taglio e flessione”*. A integrazione del rinforzo, sono stati previsti piastroni in acciaio ancorati alla struttura per confinare il calcestruzzo e contrastare i meccanismi di fessurazione: *“Abbiamo inserito piastroni in acciaio che confinano la Gerber e aggiungono resistenza nelle zone più sollecitate, in particolare lungo le linee di fessurazione tipiche delle rotture per taglio”*. Prima del rinforzo strutturale vero e proprio è previsto un esteso intervento di risanamento del calcestruzzo: *“Andiamo a scarificare circa 4 cm di calcestruzzo degradato, trattiamo le armature per bloccare l'ossidazione e ricostruiamo il copri ferro con malte speciali proiettate, che garantiscono anche impermeabilizzazione e protezione”*. Parallelamente al consolidamento strutturale, il progetto affronta le cause che avevano favorito il degrado, intervenendo sulla gestione delle acque di piattaforma: *“Uno dei pro-*

*blemi principali era l'infiltrazione d'acqua in corrispondenza delle Gerber. Per questo abbiamo previsto nuovi giunti e un sistema di regimentazione delle acque che impedisce il passaggio sopra questi elementi”*.

Sono stati introdotti dispositivi di raccolta e convogliamento che allontanano l'acqua dalle zone più vulnerabili, per mantenere così gli elementi il più possibile asciutti. L'intervento non si limita alle selle Gerber, ma coinvolge l'intera struttura, con rinforzi su soletta, travi, cordoli e barriere, oltre al rifacimento della pavimentazione: *“Si tratta di un adeguamento statico completo dell'opera. Le Gerber erano l'elemento più critico, ma siamo intervenuti un po' ovunque”*.
